Einleitungsbeschluss

69 - Baubetriebshof

Ersatzbeschaffung eines Kommunalfahrzeuges

HOM-BX 513	07.2008	Km 220500
BAUTEIL	SCHADENSORT	ZUSTAND Note 1 bis 5	ART DER SCHÄDEN

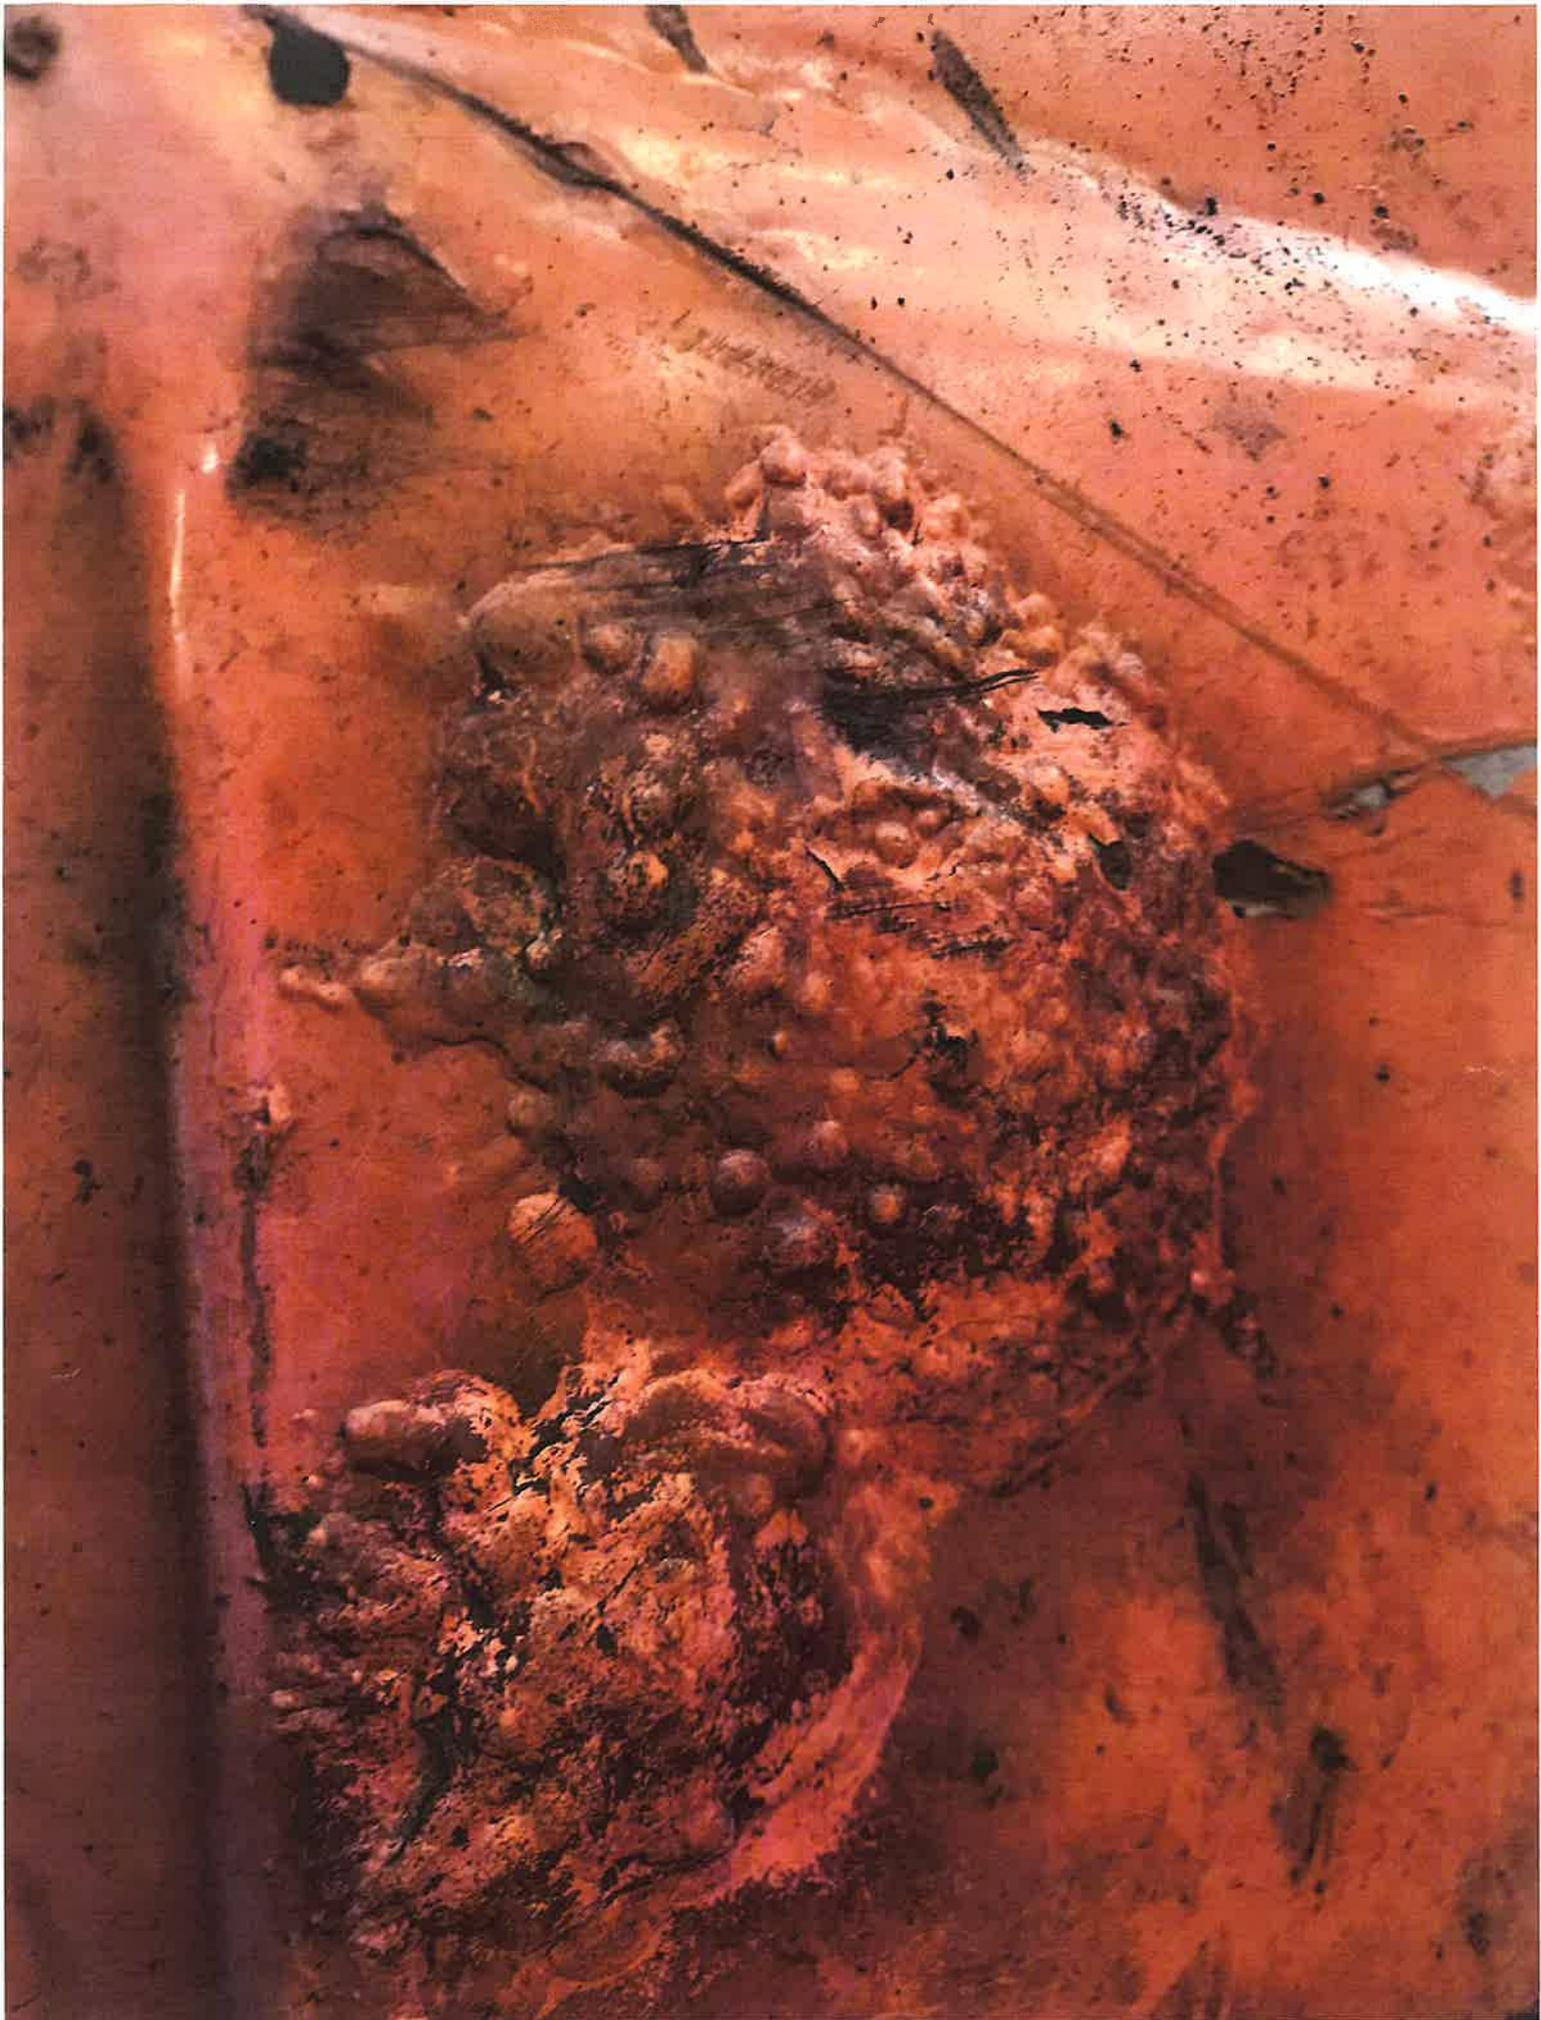
1	Radinnenläufe	R u L						X	Durchrostet
2	Schwellen								
3	Rahmen	Aufbau						X	Durchrostet

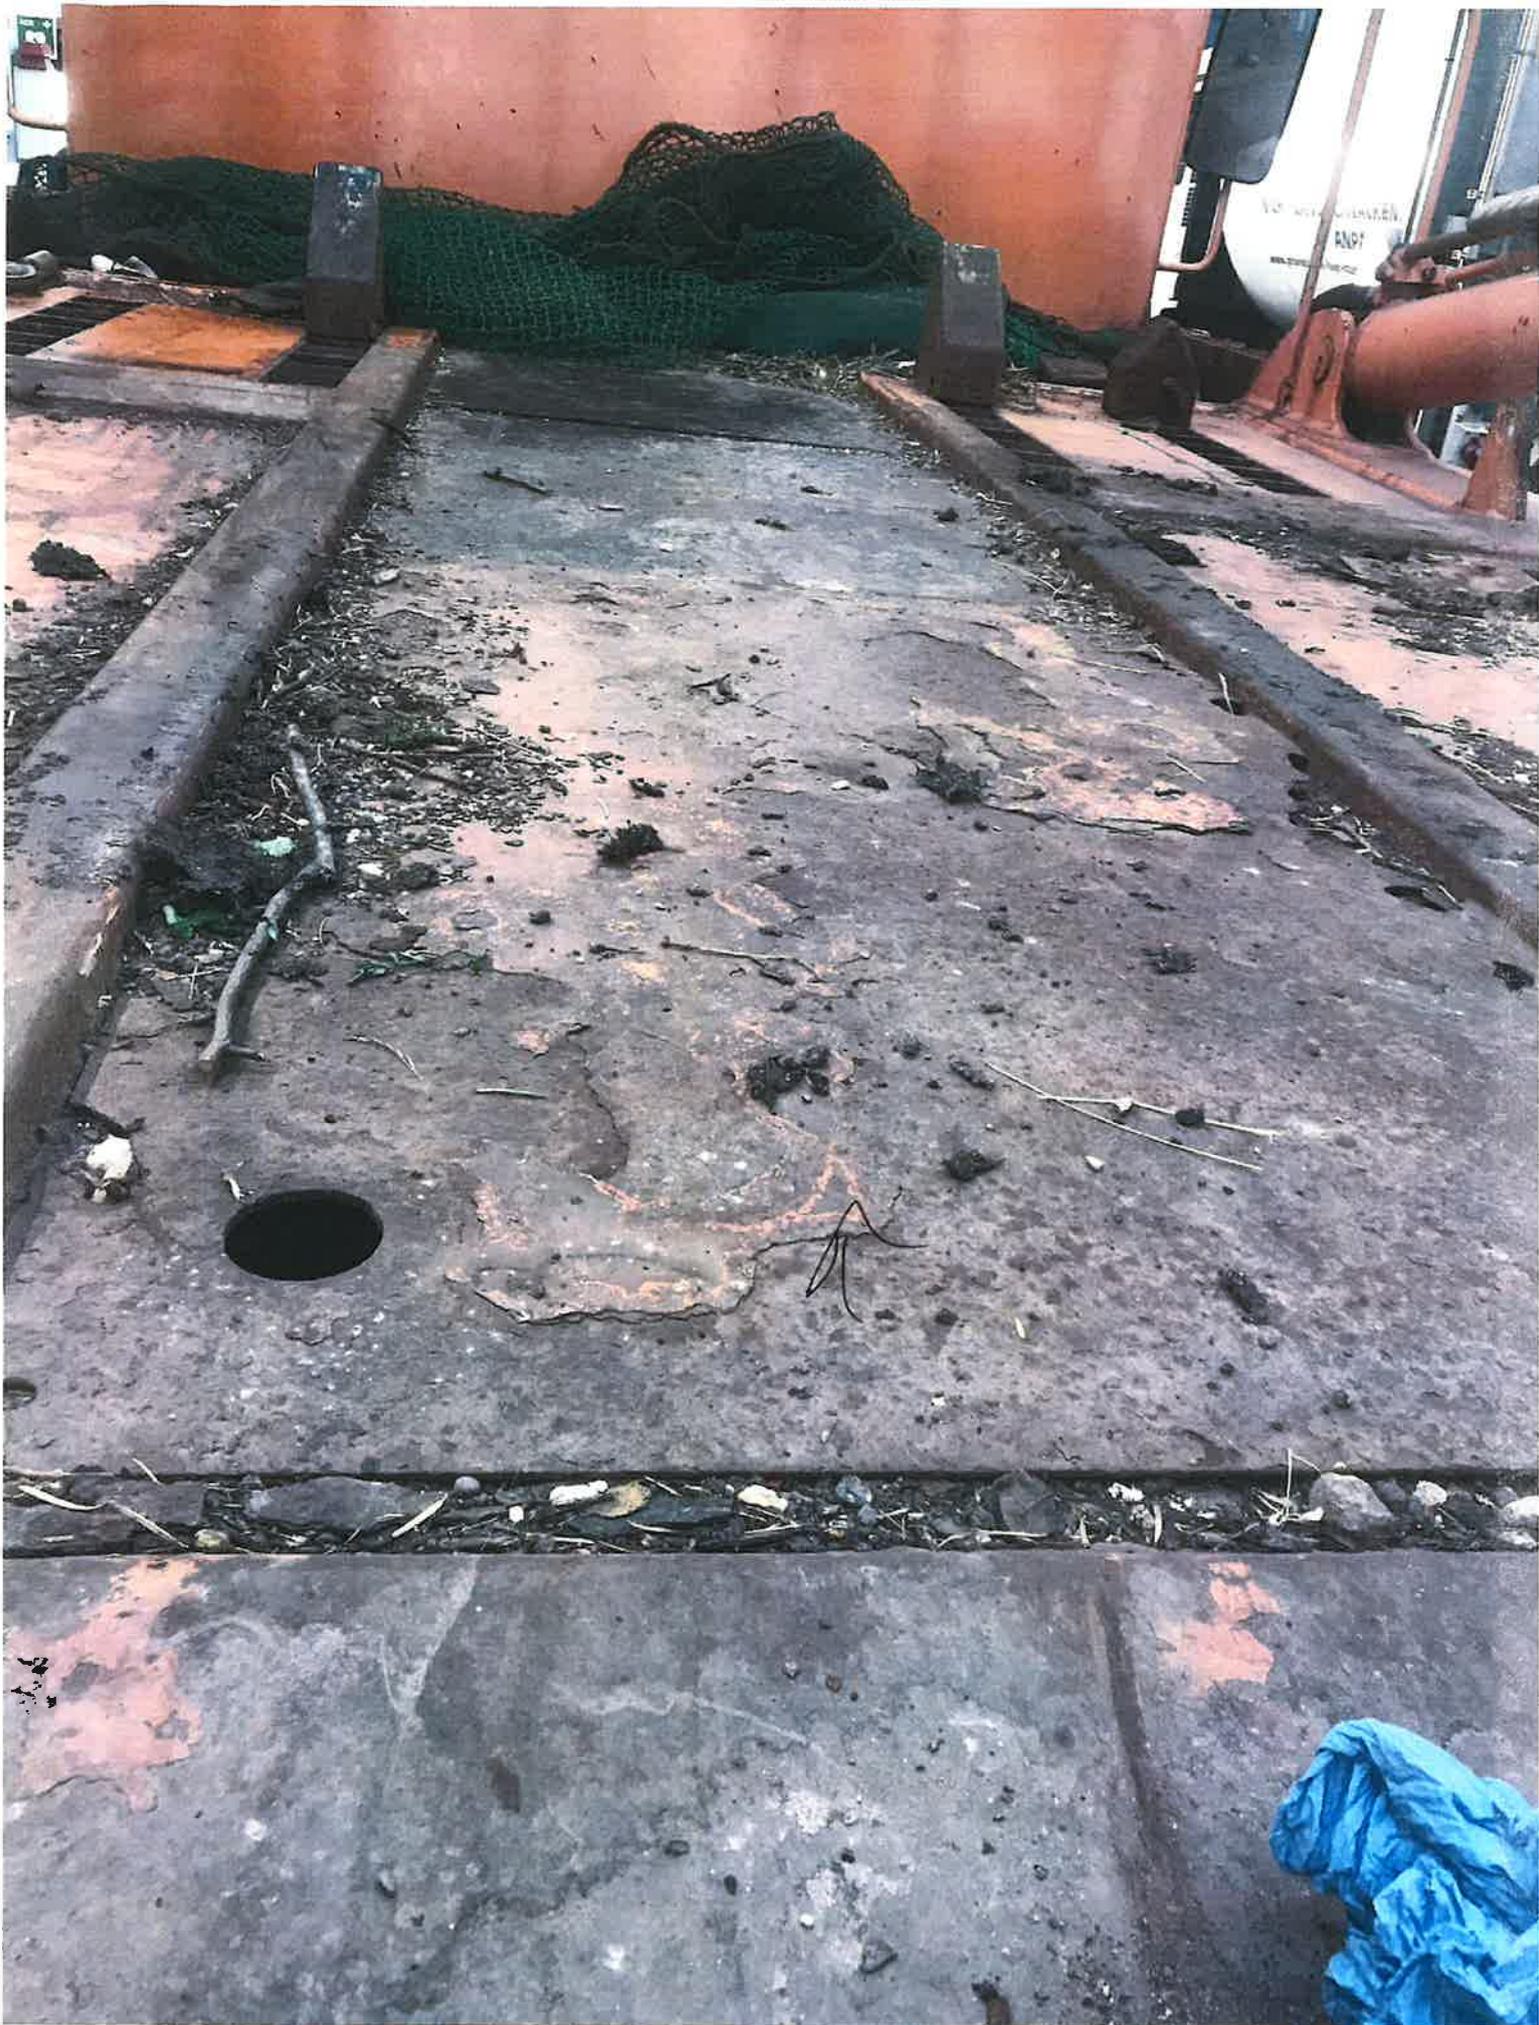
Lade fläche

1	außen	Aufbau Ladefläche						X	Durchrostet R u. L
2	innen
