Ersatzbeschaffung eines Abfallsammelfahrzeuges in Form eines Vorführfahrzeuges

Bewertungsgutachten

HOM SH771

DEKRA-Nr: 0232 / 035670 / 2025 / B085663000002

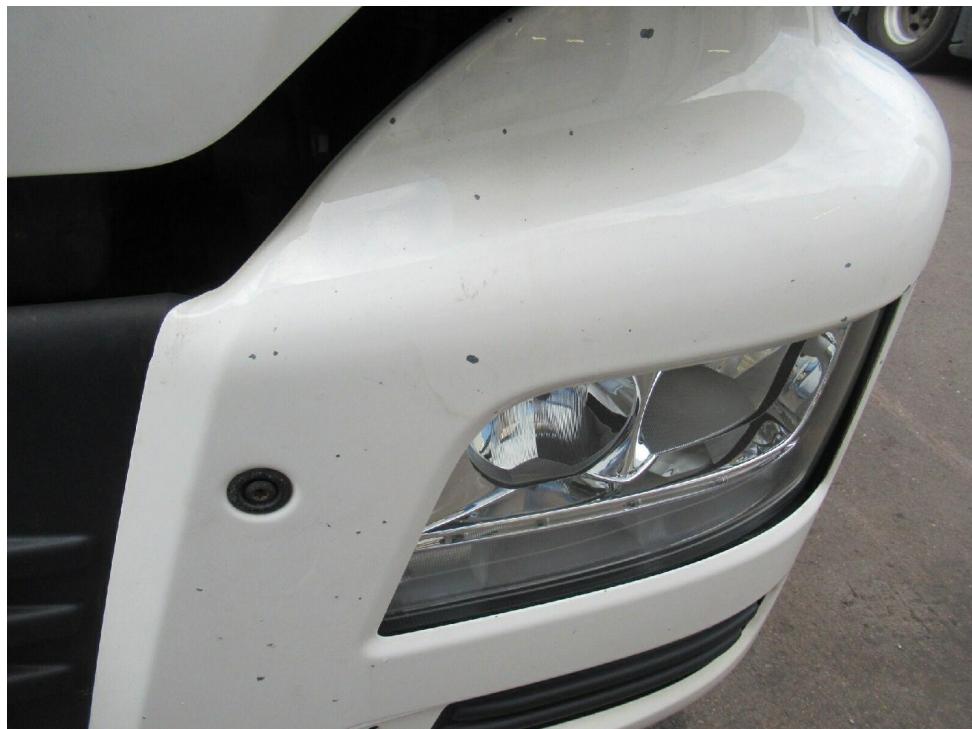
Bild 11 : Steinschlagschäden im Frontbereich

- Müllsammeltrommen durchrostet, instandsetzen (Bild 13, 14, 15)
- Railrohr Motoreinspritzung undicht, erneuern
- Steinschlagschäden im Frontbereich, instandsetzen (Bild 11)
- Anbauten teilweise Fehlstellungen, instandsetzen (Bild 12)
- Türverkleidungen und Griffe re u. li. beschädigt, erneuern (Bild 16, 17)
- Abdeckung Sitzverstellung li abgebrochen, erneuern (Bild 18)
- Stoßstange vorn rechts eingedellt, instandsetzen (Bild 19)
- Aufbau und Fahrgestell Korosion, instandsetzen (Bild 20)
- Kotflügelanlage hinten links verbogen, instandsetzen (Bild 21)
- Rückleuchte hinten oben links gebrochen, erneuern (Bild 22)
- Schmutzfänger hinten fehlen, erneuern (Bild 23)
- Abdeckung Spiegel fehlt, erneuern (Bild 24)

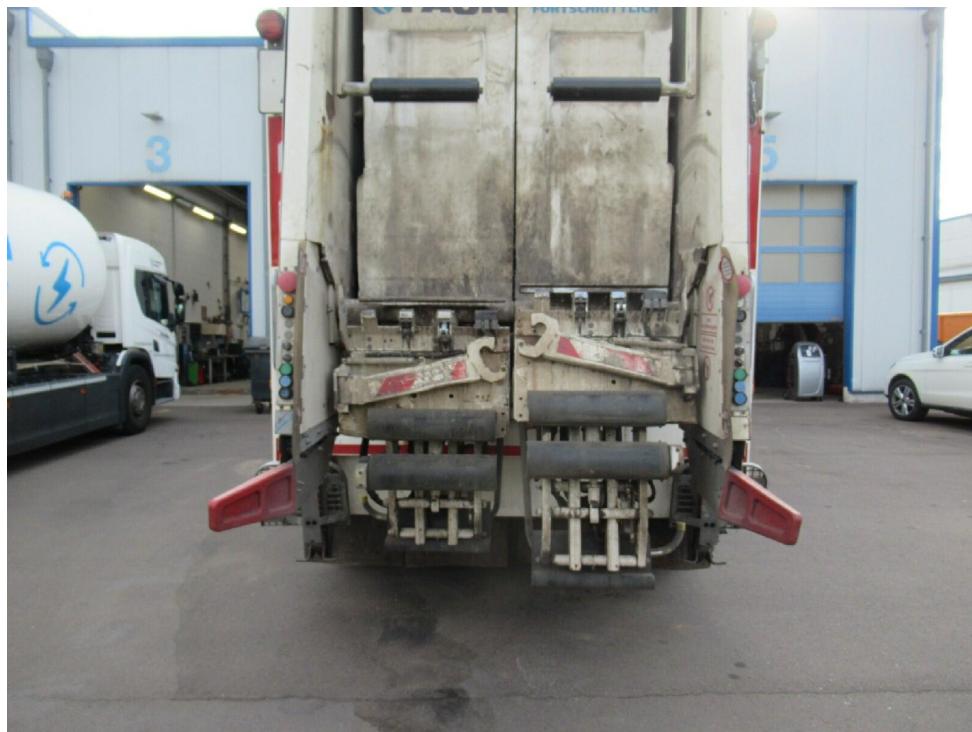
Bild 12 : Anbauten teilweise Fehlstellungen

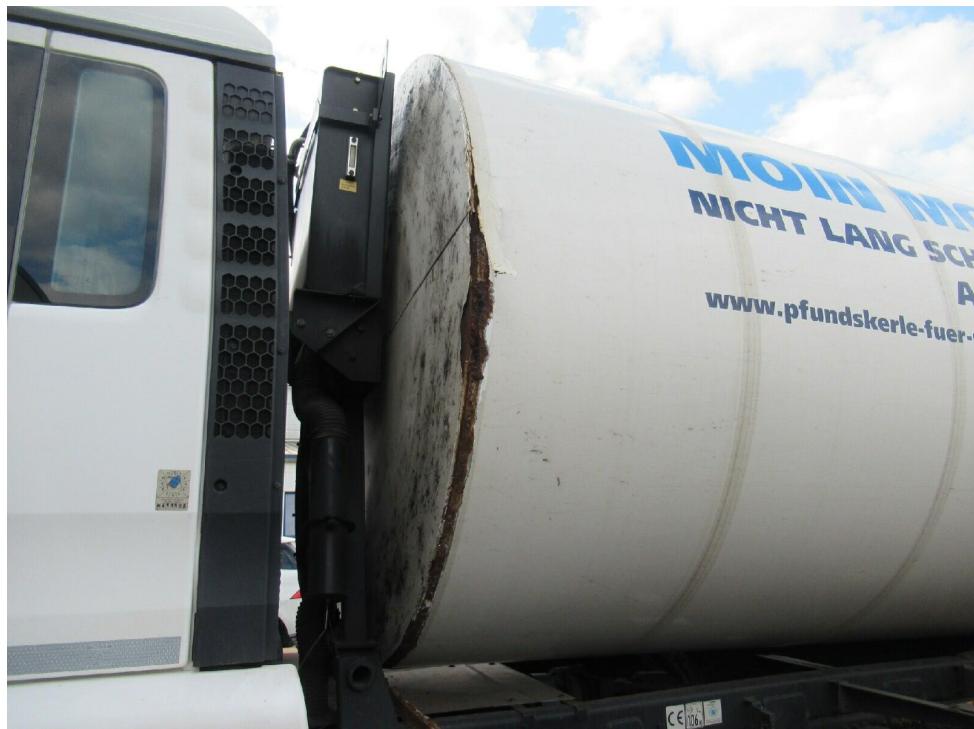
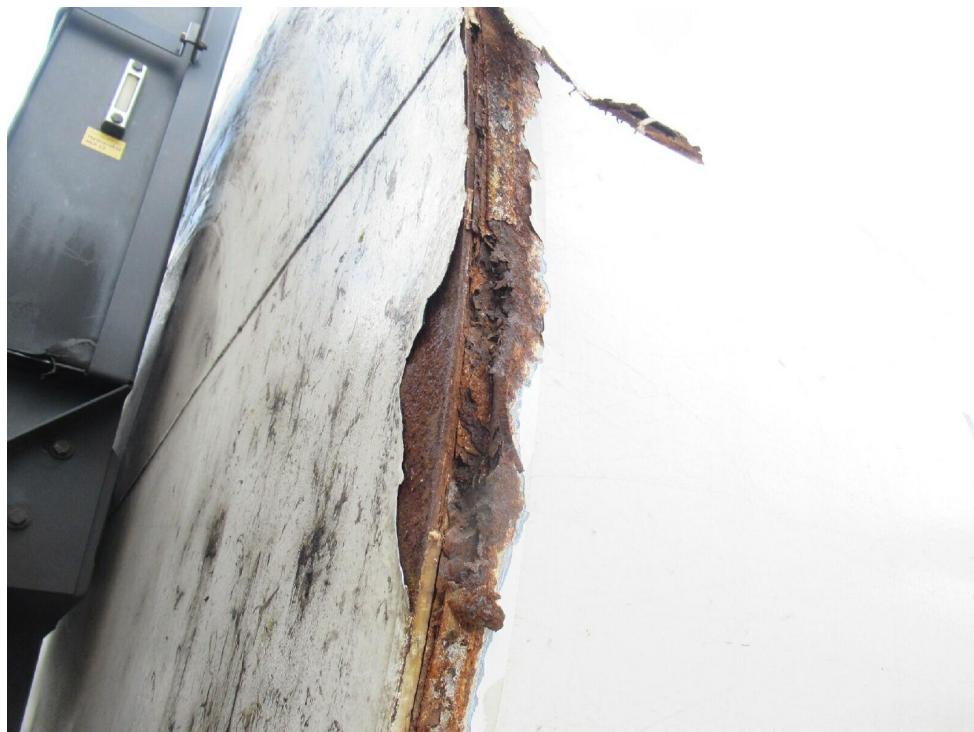
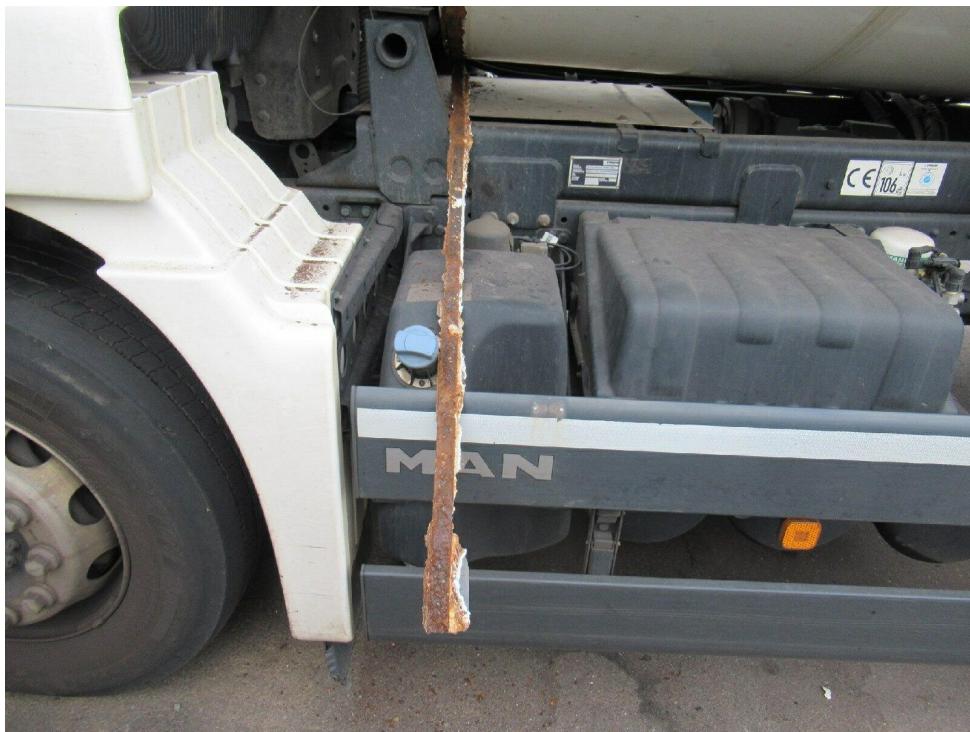
Bild 13 : Müllsammeltrommen durchrostet

Bild 14 : Müllsammeltrommen durchrostet

Bild 15 : Müllsammeltrommen durchrostet

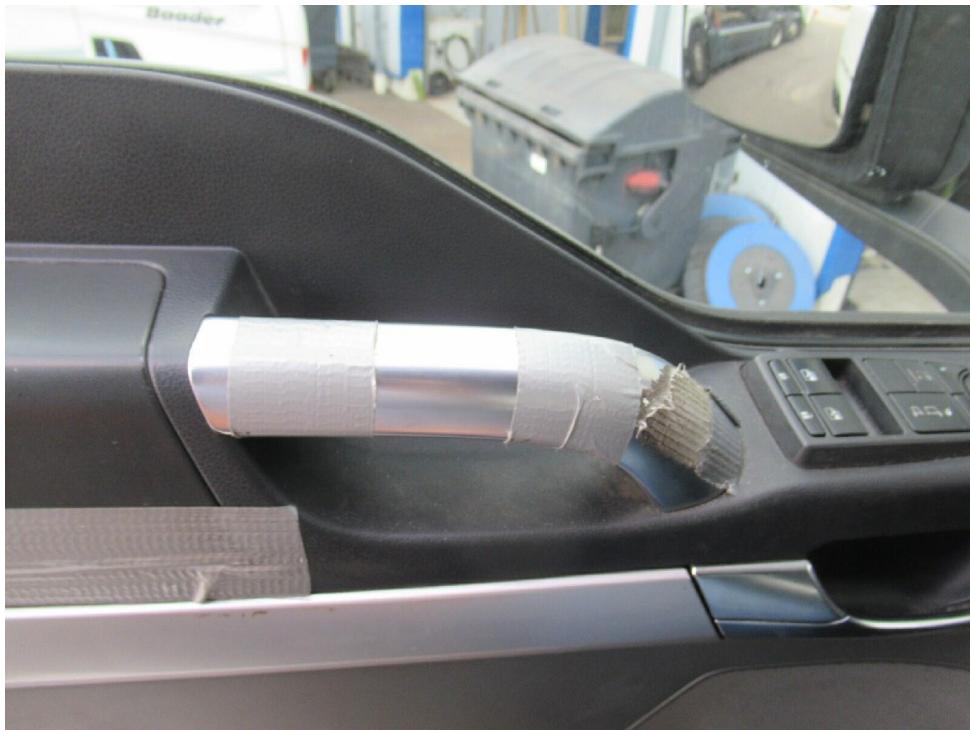
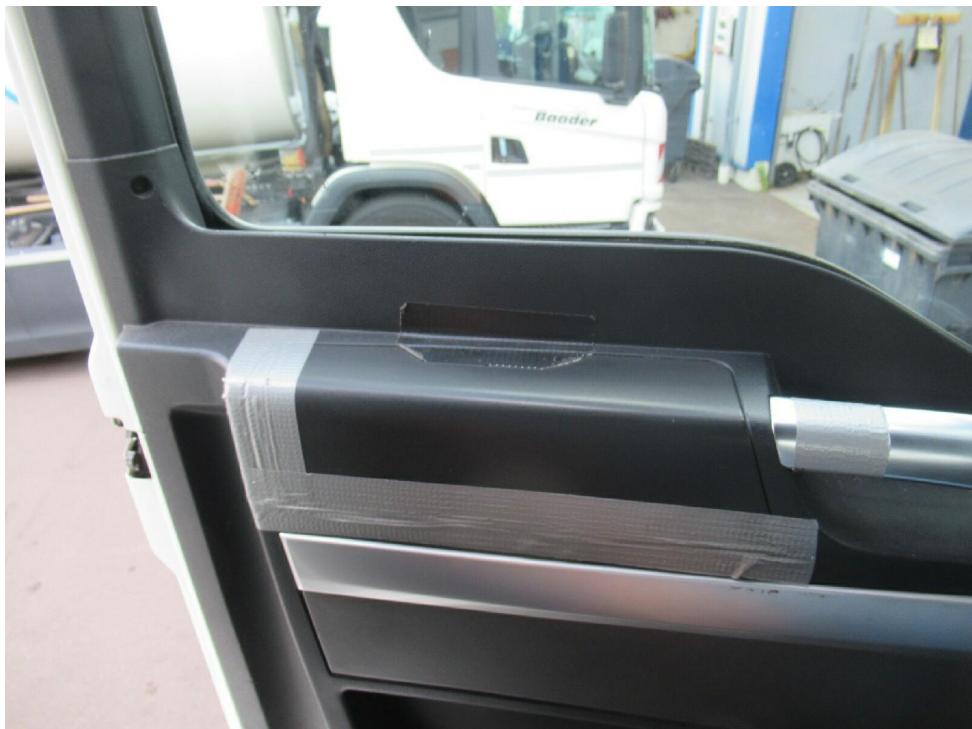
Bild 16 : Türverkleidungen und Griffe re u. li. beschädigt

Bild 17 : Türverkleidungen und Griffe re u. li. beschädigt

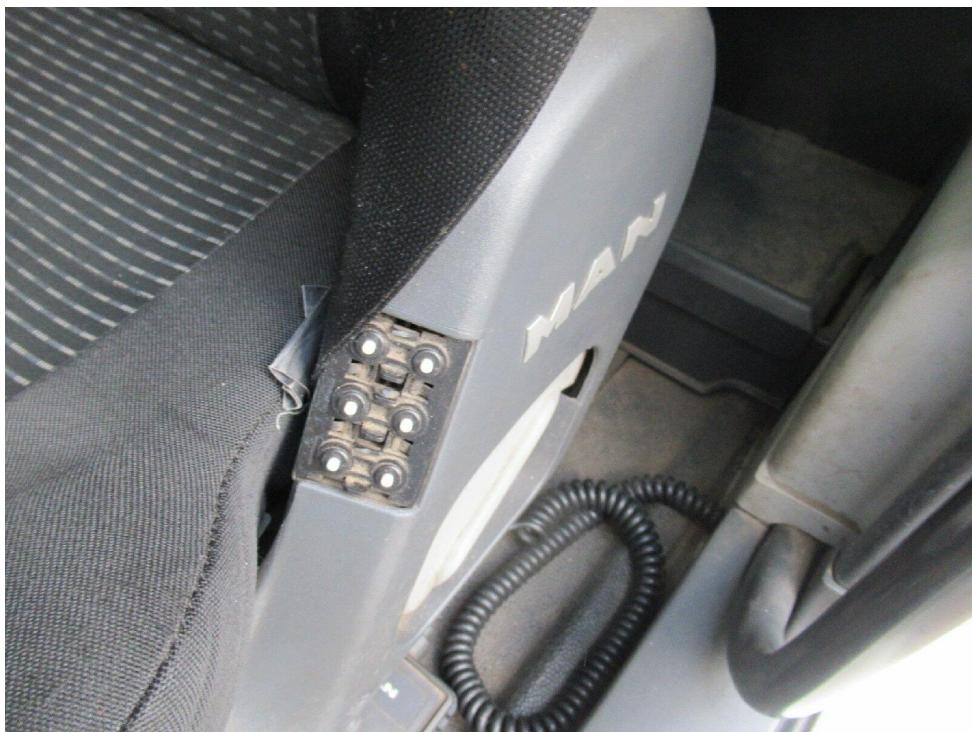
Bild 18 : Abdeckung Sitzverstellung li abgebrochen

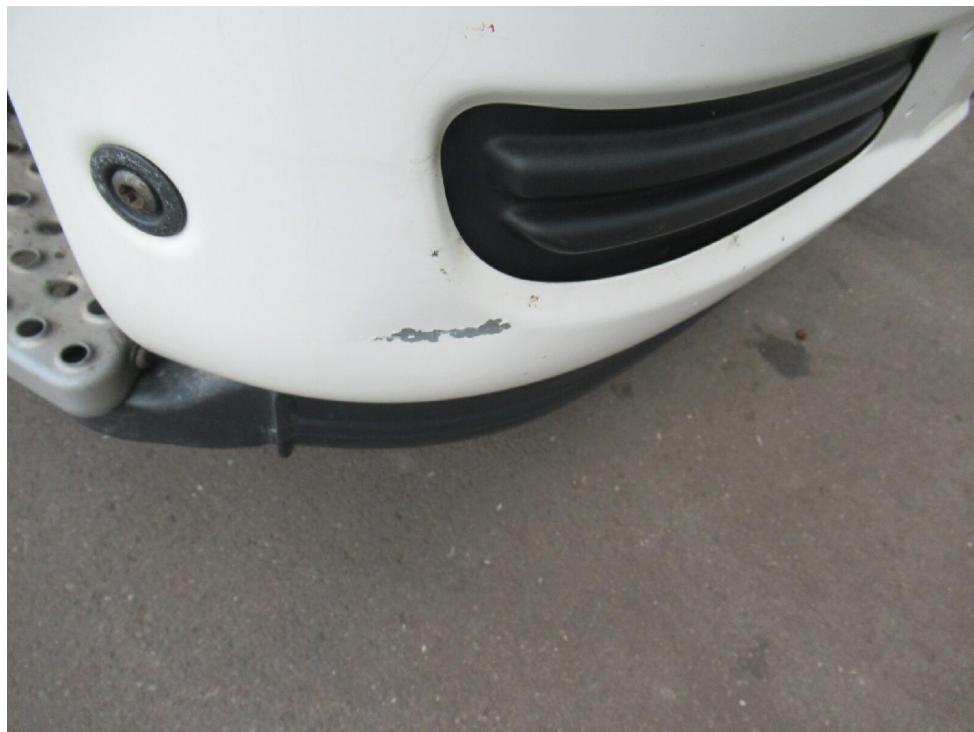
Bild 19 : Stoßstange vorn rechts eingedellt

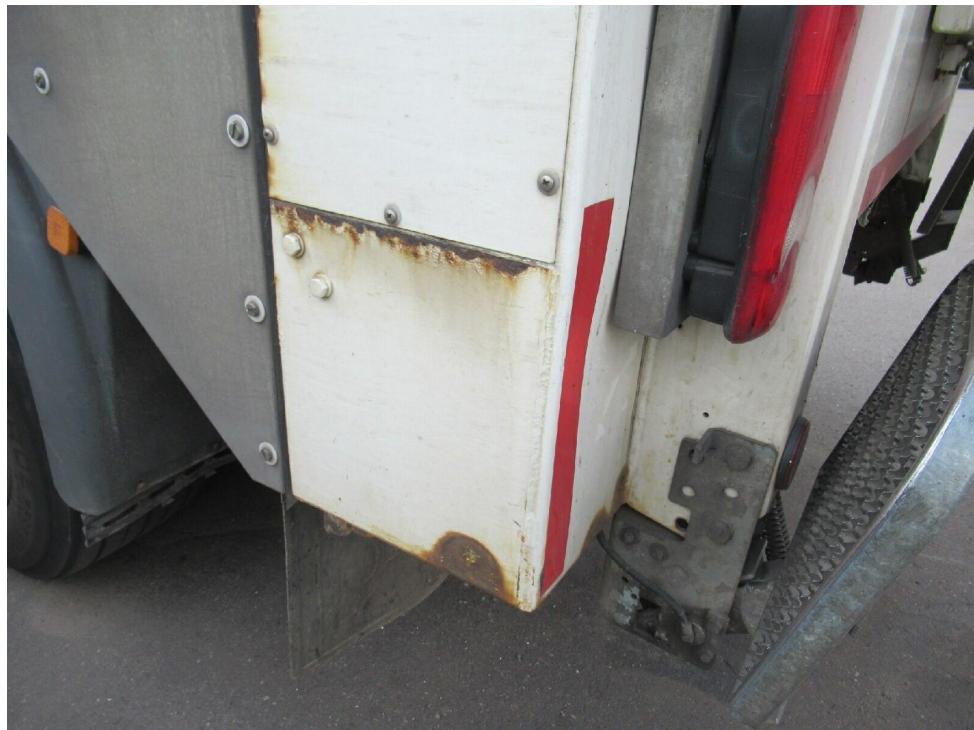
Bild 20 : Aufbau und Fahrgestell Korosion

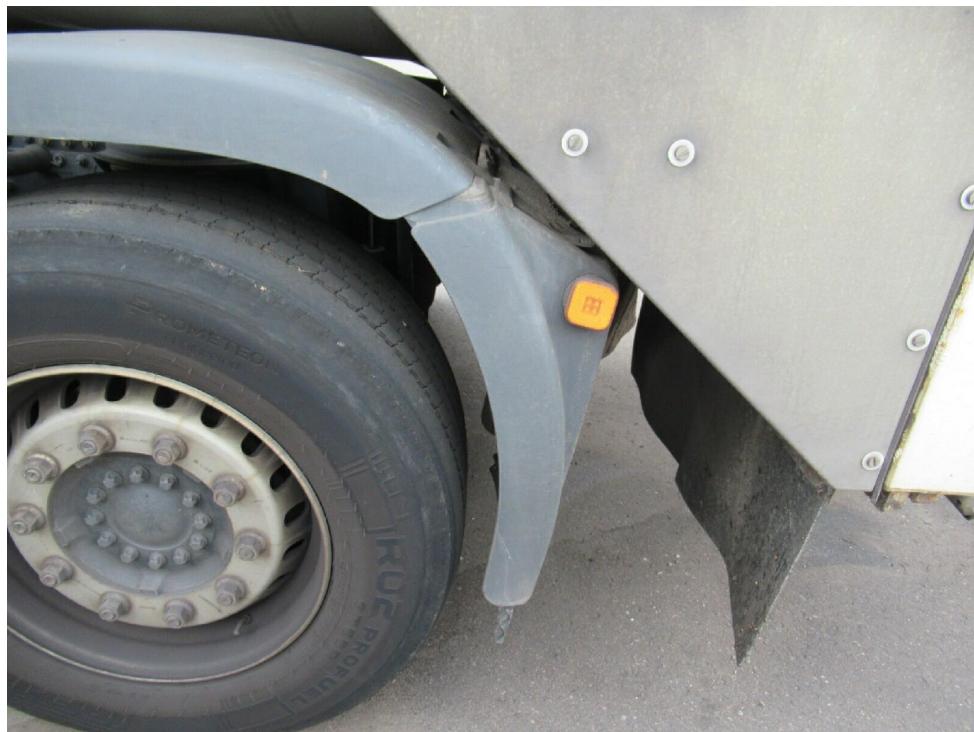
Bild 21 : Kotflügelanlage hinten links verbogen

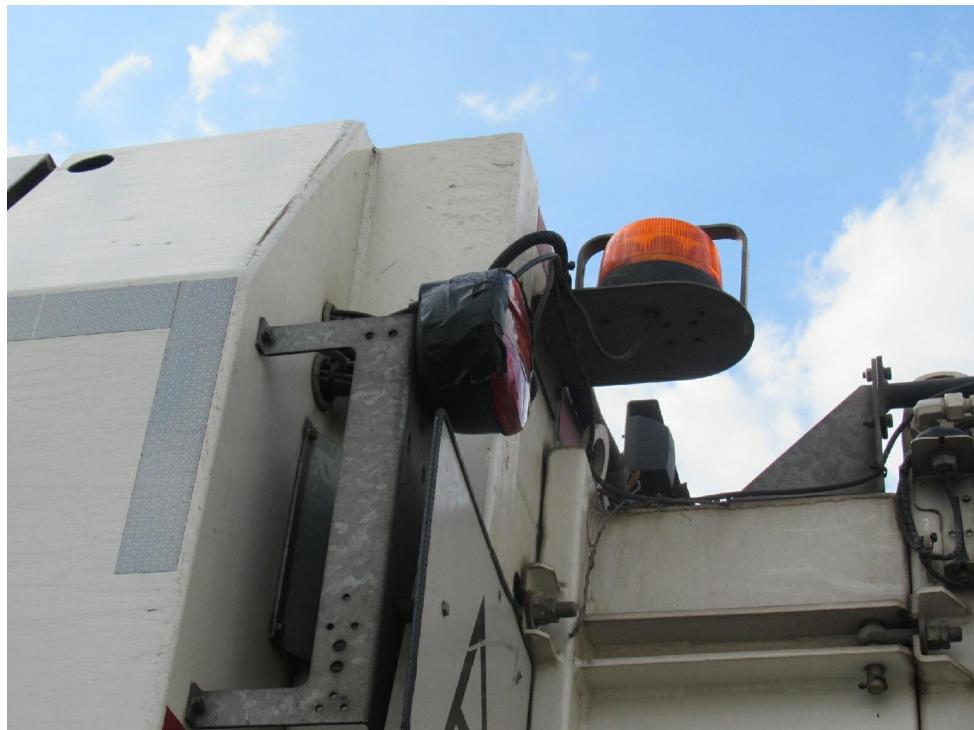
Bild 22 : Rückleuchte hinten oben links gebrochen

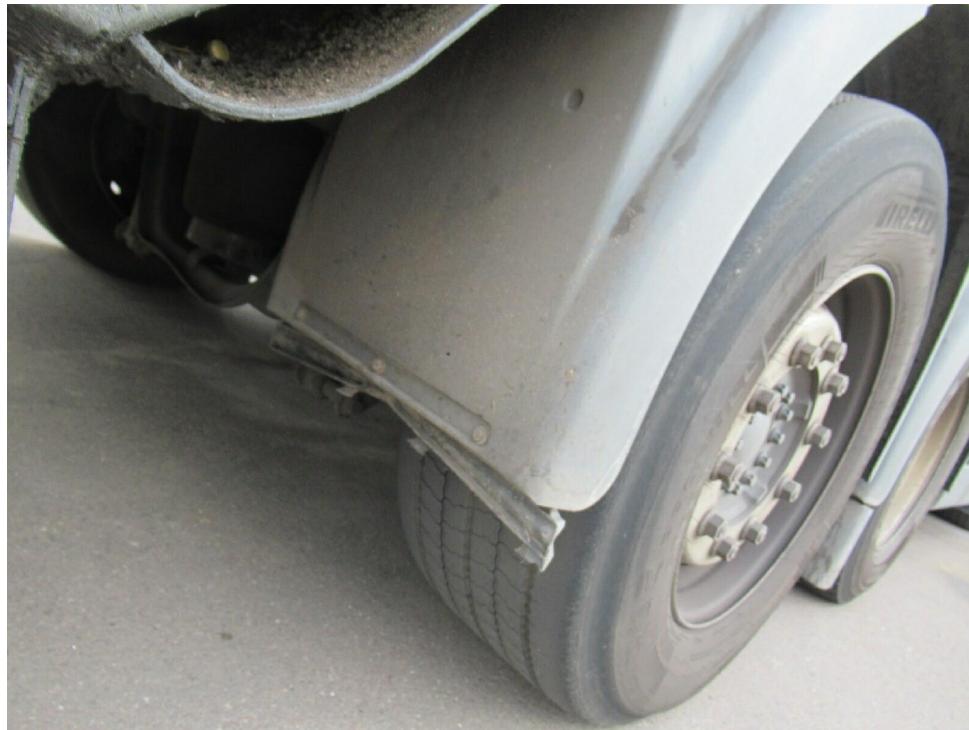
Bild 23 : Schmutzfänger hinten fehlen

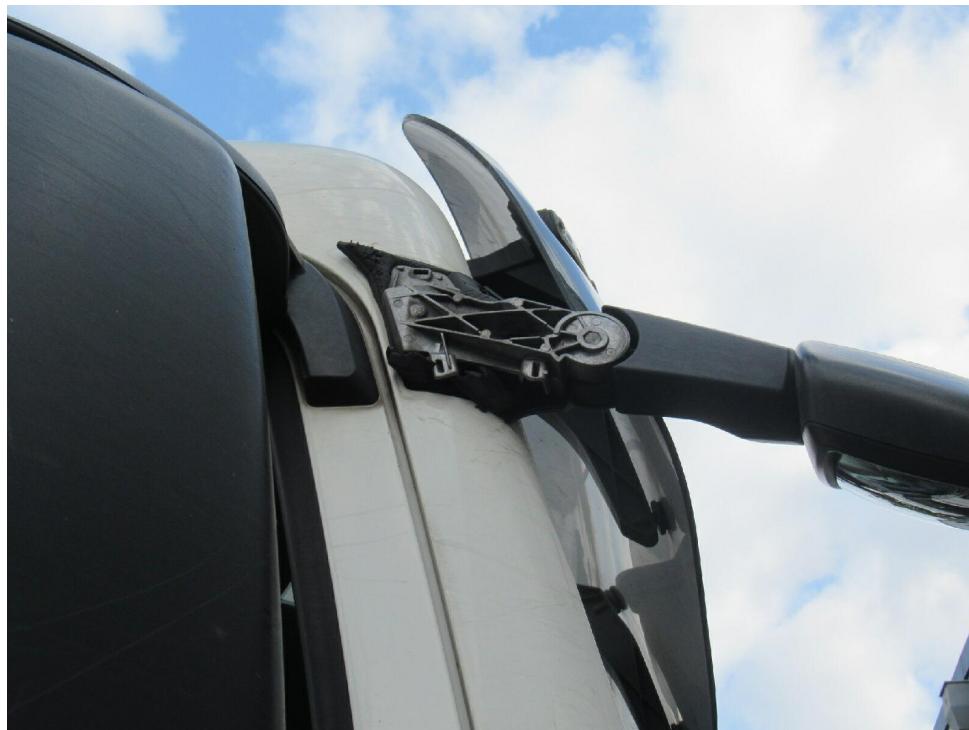
Bild 24 : Abdeckung Spiegel fehlt
