Öffentliche Bekanntmachung

Es findet eine Sitzung des Bau- und Umweltausschusses am Donnerstag, 04.05.2023 um 18:00 Uhr, im Rathaus, Großer Sitzungssaal, Am Forum 5, 66424 Homburg statt.

Antrag der Fraktion Bündnis 90/Die Grünen: Bericht der Verwaltung über den Stand der Vorbereitungen zur Aufstellung einer Baumschutzsatzung nach § 28 BundNatSchG

Antrag der Fraktion Bündnis 90/Die Grünen: Aufstellung eines Konzeptes für nachhaltiges Bauen als Ergänzung zur Dienstanweisung Nachhaltigkeit vom 01.01.2020

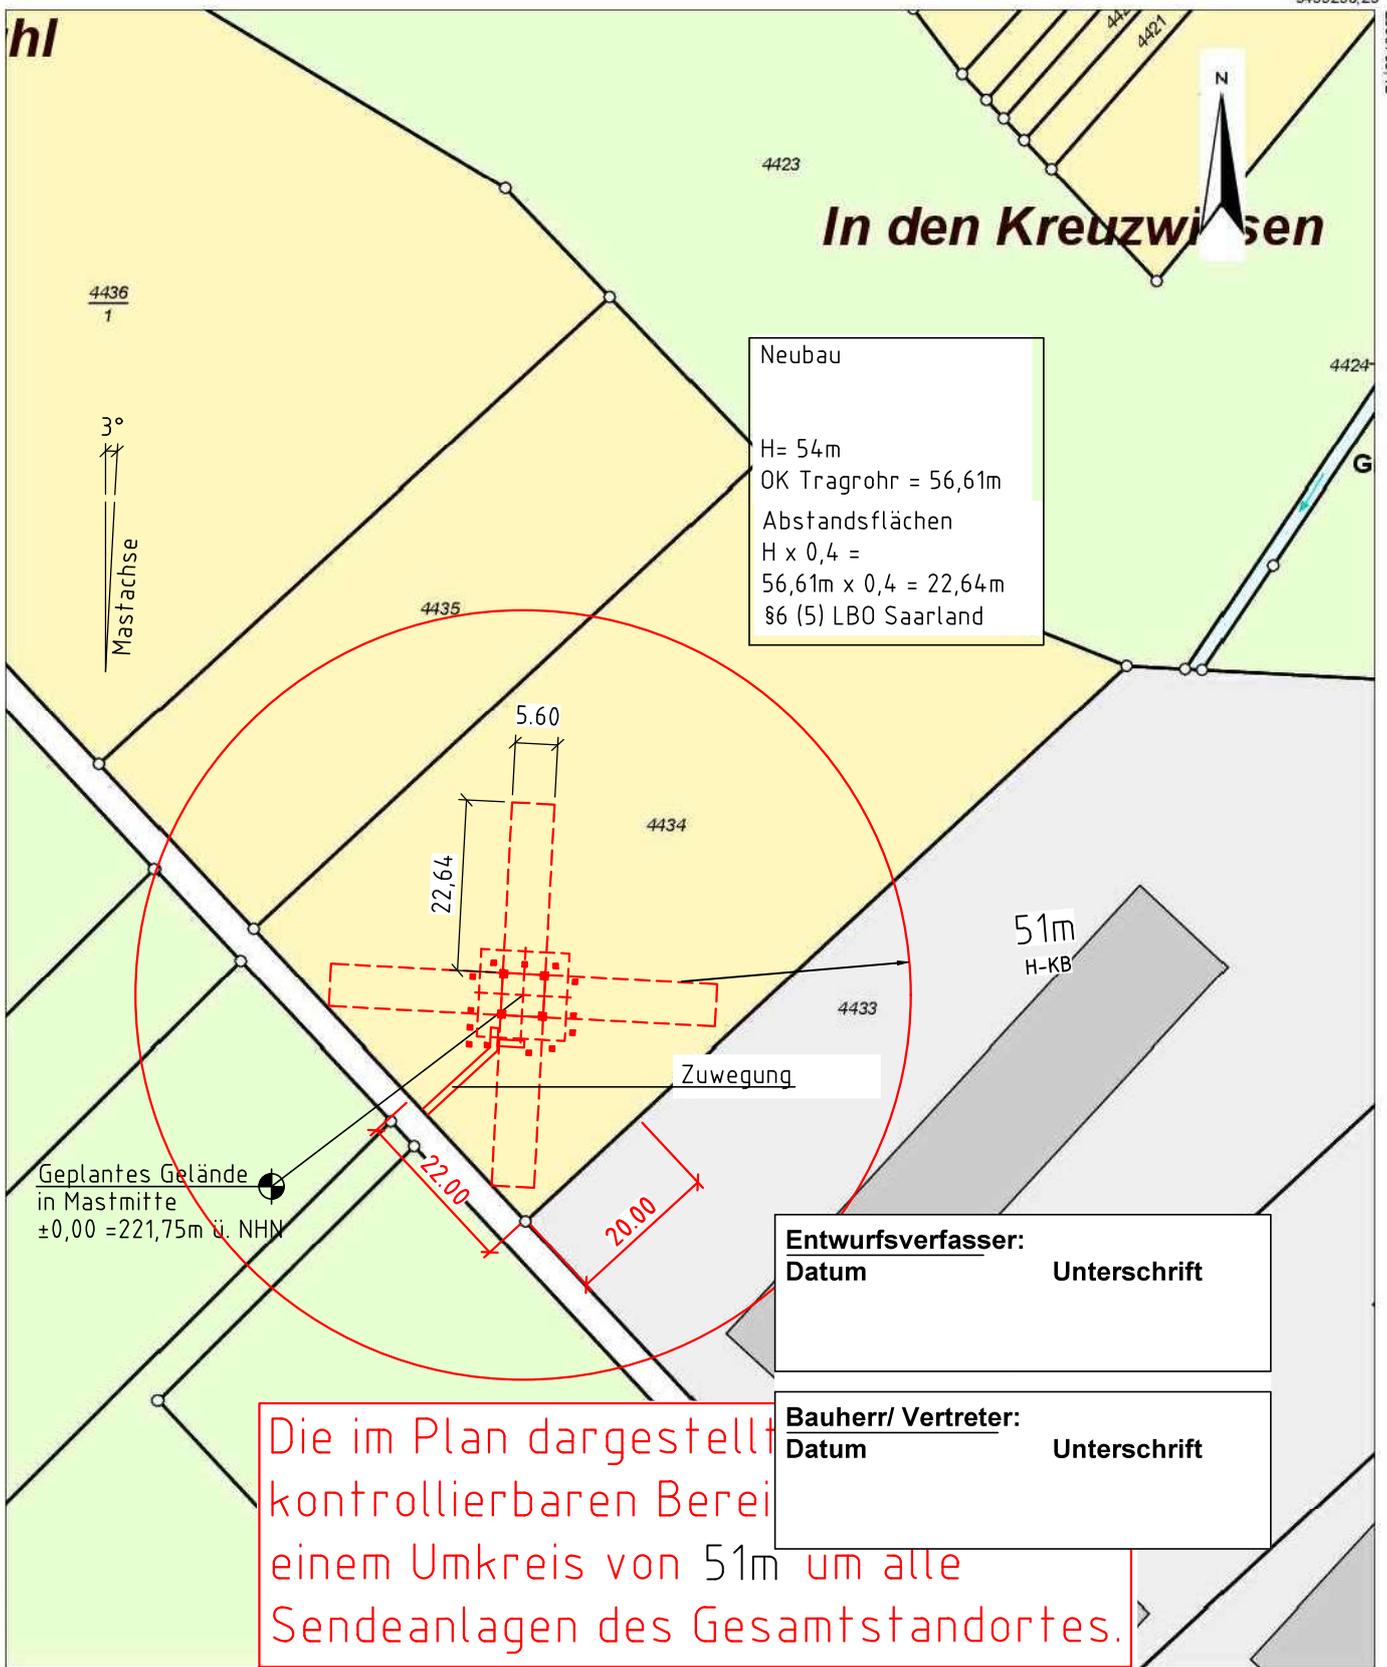
Flurstück: 4434 Gemeinde: Homburg
Flur: 18 Kreis: Saarpfalz-Kreis
Gemarkung: Einöd

Neubau
H= 54m
OK Tragrohr = 56,61m
Abstandsflächen
 $H \times 0,4 =$
 $56,61m \times 0,4 = 22,64m$
§6 (5) LBO Saarland

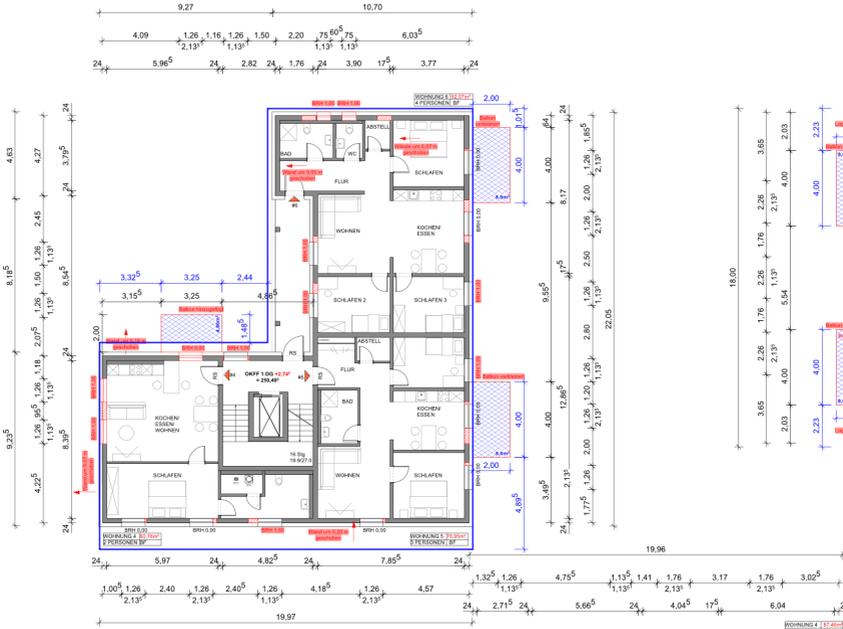
| TEKTURANTRAG | |
|---|---|
| Grundriss OG Gebäude 1-2-3-4 mit vermaßung der überschreitung von den Baugrenzen | |

- Flächen Balkone welche über die Baugrenze ragen
- Veränderte Ausführung zur Genehmigung vom 09.06.2020
- Planung gemäß Baugenehmigung vom 09.06.2020

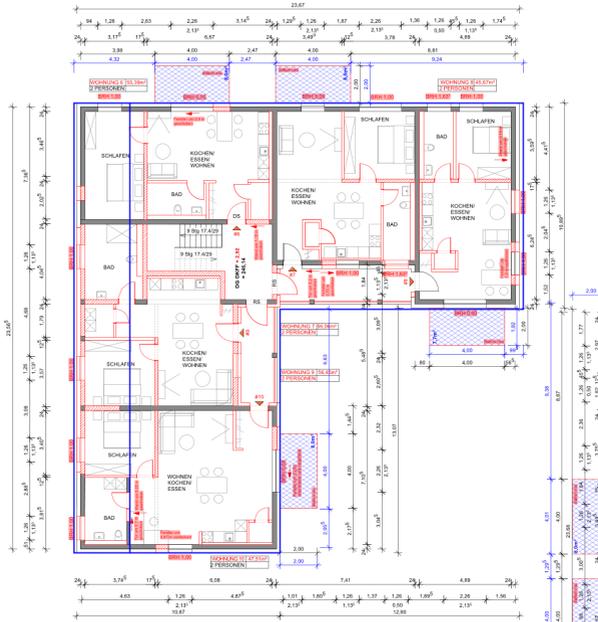
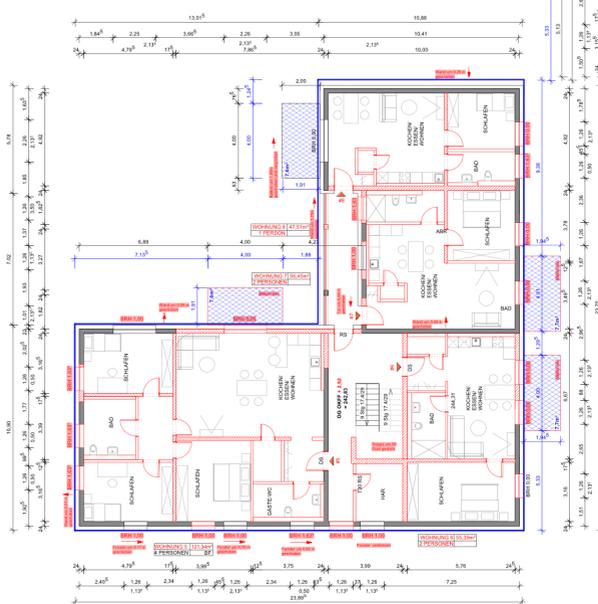
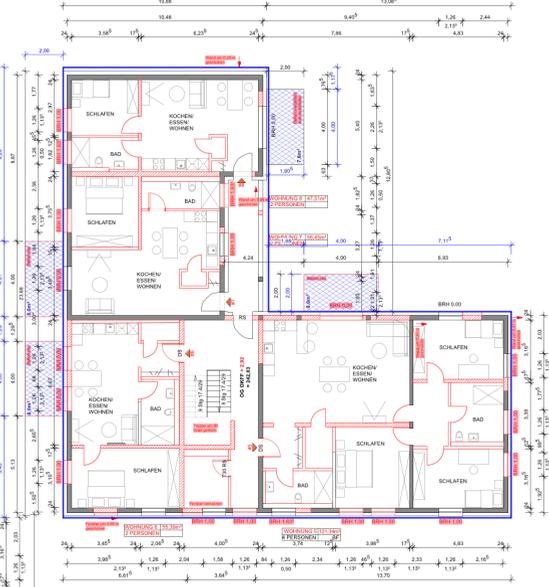
Grundriss OG Gebäude 8-9-10-11
mit vermaßung der überschreitung von den Baugrenzen

| Warburgring 7 (Haus 9): | Dachform von geneigtem Dach auf Flachdach geändert Balkone hinzugefügt. Grundrissänderung in Anlehnung Haus 8 |
| Warburgring 9 (Haus 10): | Dachform von geneigtem Dach auf Flachdach geändert Balkone hinzugefügt. Grundrissänderung in Anlehnung Haus 8 |
| Warburgring 11 (Haus 11): | Dachform von geneigtem Dach auf Flachdach geändert Balkone hinzugefügt. Grundrissänderung in Anlehnung Haus 8 |

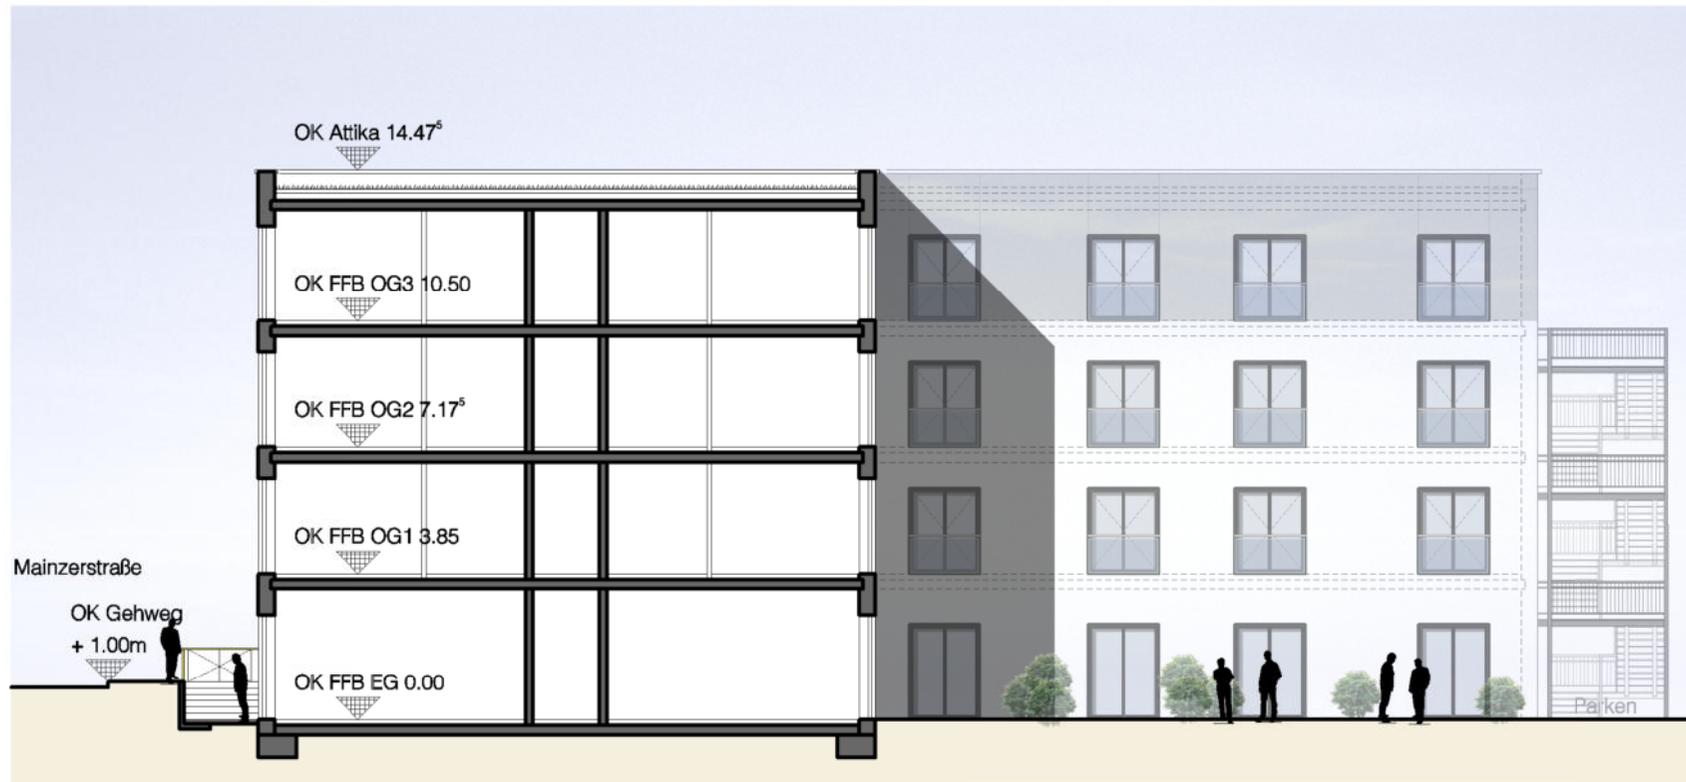
Schnitt A-A

Vorentwurf Neubau Seniorenresidenz

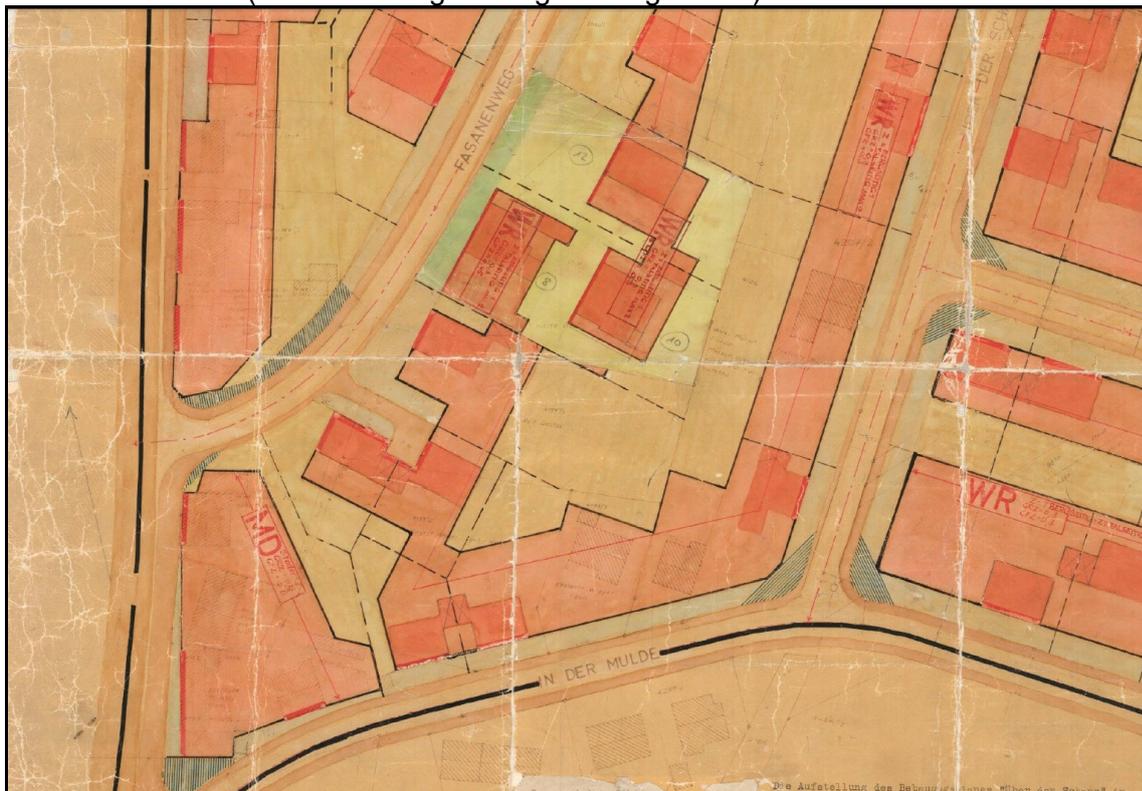
Ausschnitt B-Plan (mit sehr unregelmäßigen Baugrenzen):

Durch diese Befreiung werden die Grundzüge des Bebauungsplans nicht berührt. Das Festhalten an der Rückseitigen Baugrenze des Bebauungsplans würde zu einer offenbar nicht beabsichtigten Härte führen. Im näheren Umfeld ist keine Einheitliche Rückseitige Baugrenze vorhanden.

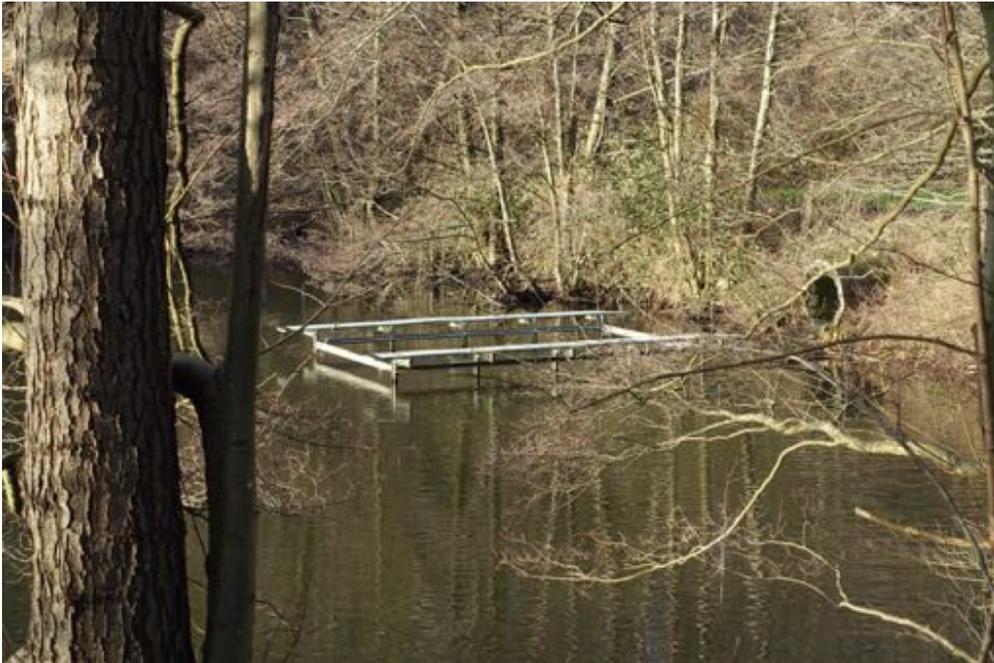
Abbildung 3.4: Zulaufgestaltung

Der Hauptzufluss in den Brückweiher erfolgt durch den Erbach, der das gesamte Gewässersystem durchfließt. Der Zulauf erfolgt mit hoher Strömung über ein Einlaufbauwerk, das mit einer Verrohrung an die oberstromig gelegene Fischteichkette angebunden ist. Das Ablaufbauwerk des Brückweihers verfügt über einen Tiefenablass, der eine Regulierung des Seewasserstandes zulässt. Im Herbst wird der Wasserstand abgesenkt, um den Brückweiher auch als Hochwasserrückhalteraum nutzen zu können.

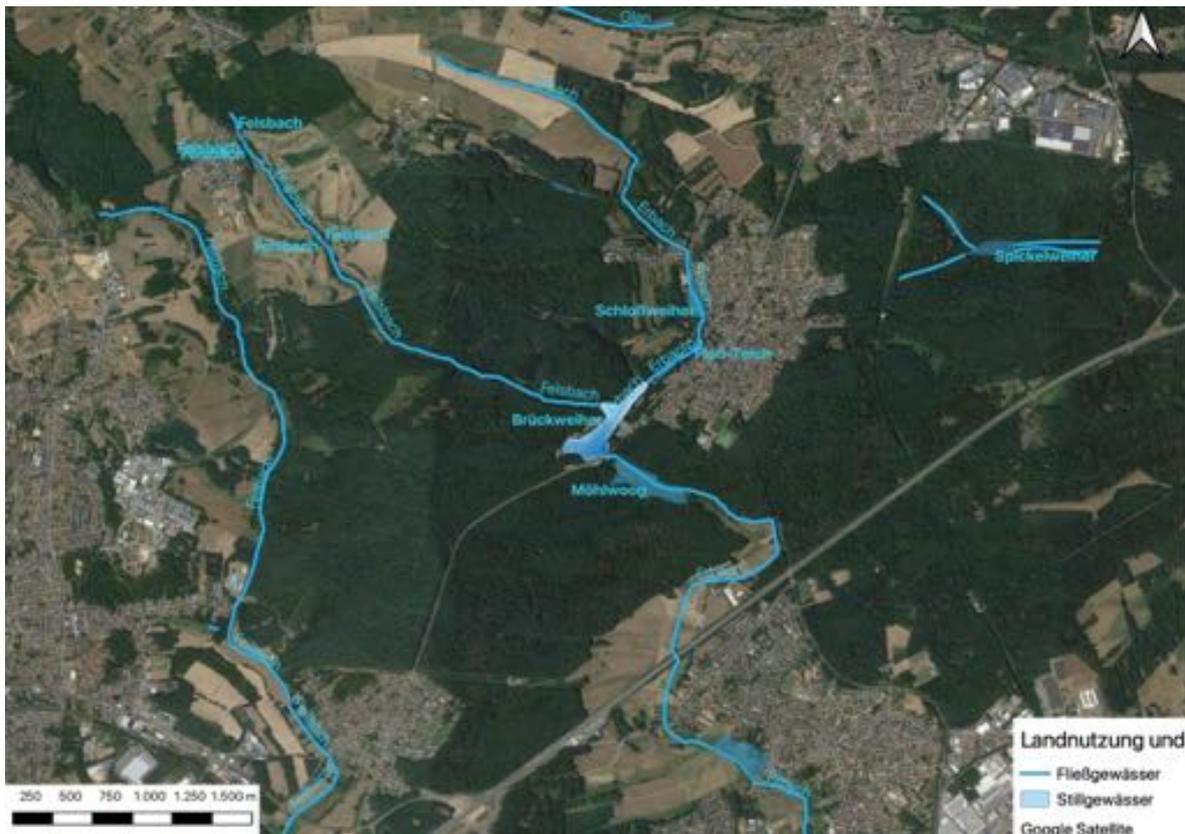
Abbildung 5.1: Landnutzung im Einzugsgebiet des Untersuchungsgewässers (Grundlage Google Satellite)

Der Großteil des Wassereinzugsgebietes und des Seeumfeldes wird von Wald geprägt. An zweiter Stelle spielen landwirtschaftliche Flächen und der Siedlungsbereich eine Rolle.

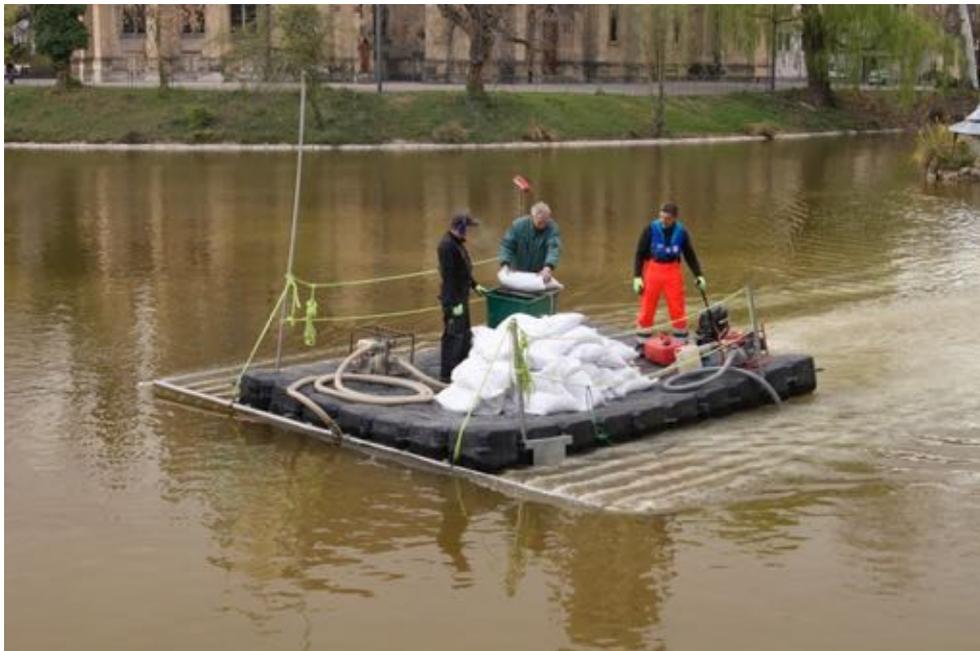
Abbildung 9.23: Bentophosapplikation im Feuersee in Stuttgart (Foto BGL)

Mit der Applikation von Fällungsmitteln kann der Nährstoff Phosphor aus dem Wasserkörper eliminiert und das Bindungsvermögen des Sediments gegenüber Phosphor erhöht werden. Als Applikationsmittel kommen Aluminium- und Eisenverbindungen sowie auch Bentophos, ein mit Lanthan angereichertes Bentonitmehl, in Frage. Zusätzlich zu der Bentophosfällung kann noch eine Vorfällung mittels Eisen II oder Eisen III Chloridlösungen erfolgen. Die Applikationsmenge für Flachseen liegt zwischen 4-6 Tonnen Bentophos je ha. Um eine nachhaltige Wirkung zu erzielen, muss die Maßnahme von Zeit zu Zeit (alle ca. 5 bis 10 Jahre) wiederholt werden. Die Applikation des Fällungsmittels erfolgt von einem fahrenden Boot oder einem Ponton aus (vgl. Abbildung 9.23).

Durch Einbringen des mit Lanthan angereicherten Tonminerals Bentonit (Produktname Bentophos) in das Wasser wird zunächst, während das Applikationsmittel auf den Gewässergrund absinkt, das im freien Wasser gelöste Phosphat chemisch eliminiert. Die angestrebten langfristigen Effekte entstehen durch die Erhöhung der Bindungskapazität der Sedimente gegenüber Phosphat, wenn sich das Mittel auf dem Gewässergrund abgelagert. Dies bewirkt eine Verminderung der Rücklösungsraten von Sedimentphosphor.

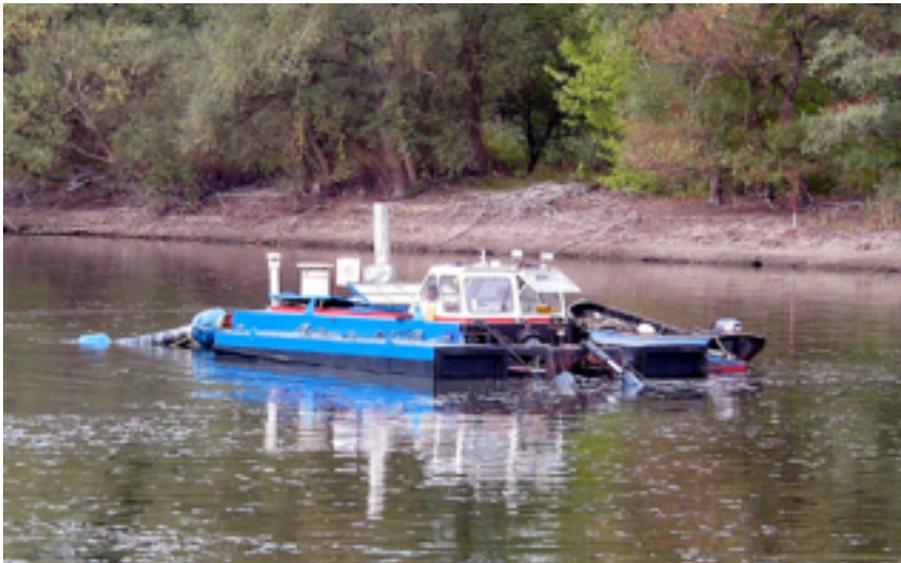
Abbildung 9.28: Beseitigung der Sedimente mittels Saugbagger

Eine Entschlammung wird üblicherweise mit einem Saugbagger (vgl. Abbildung 9.28) innerhalb weniger Wochen durchgeführt. Als Zeitraum für die Entschlammung kommen primär die Wintermonate außerhalb der Brutzeit in Frage. Allerdings zeigte sich bei Kiesgruben in der Oberrheinebene, dass der Baggerbetrieb dort nur einen geringen Einfluss auf die Avifauna hat. Demnach ist grundsätzlich auch eine andere zeitliche Planung möglich.

Der Einsatz eines Saugbaggers erfordert nach der Sedimententnahme eine Schlammaufbereitung mit entsprechender Entwässerung, wobei theoretisch drei Varianten in Betracht kommen:

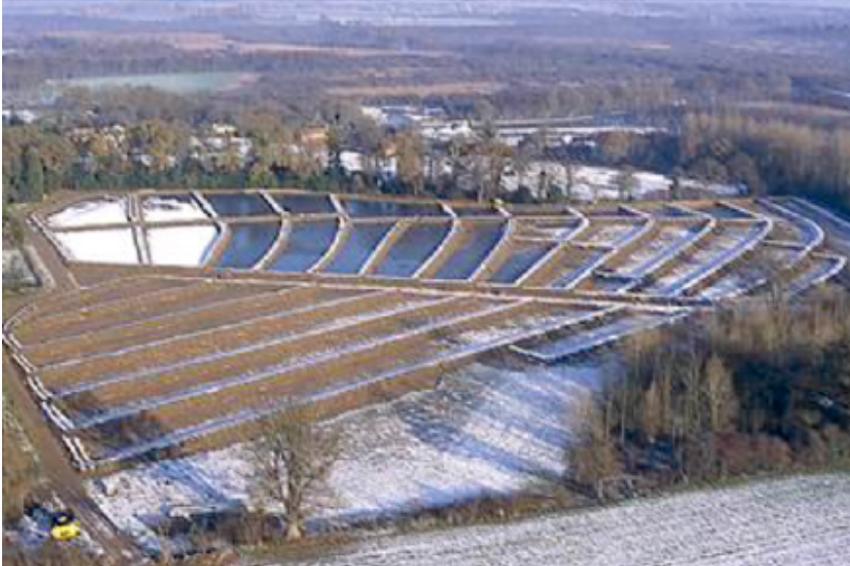
Abbildung 9.29: Schlamm-polder zur Aufbereitung entnommener Sedimente

Die Schlammsuspension wird in einen Schlamm-polder (vgl. als Beispiel Abbildung 9.29) eingespült und durch Verdunstung und Versickerung entwässert. Bei einem Schlammvolumen von ca. 30.000 m³ sind als Transportmedium 60.000 m³ Wasser notwendig. Ein Teil des Wassers aus der Suspension kann über eine Rücklaufleitung dem Weiher wieder zugeführt werden. Zur schnelleren Entwässerung des Schlammes dient die Zugabe eines Fällungshilfsmittels wie Praestol (Polyacrylamid).

Um eine effiziente Entwässerung des Schlammes zu gewährleisten, ist ein angemessen großer Spülpolder erforderlich. Dieser muss bei einer Schlammkonzentration von 90.000 m^3 (Schlammvolumen und Transportmedium) über eine Fläche von ca. 25.0000 m^2 verfügen und eine Stapelhöhe von 1,5 bis 2 m zulassen, damit eine ausreichende Konsolidierung des Schlammmaterials möglich ist.

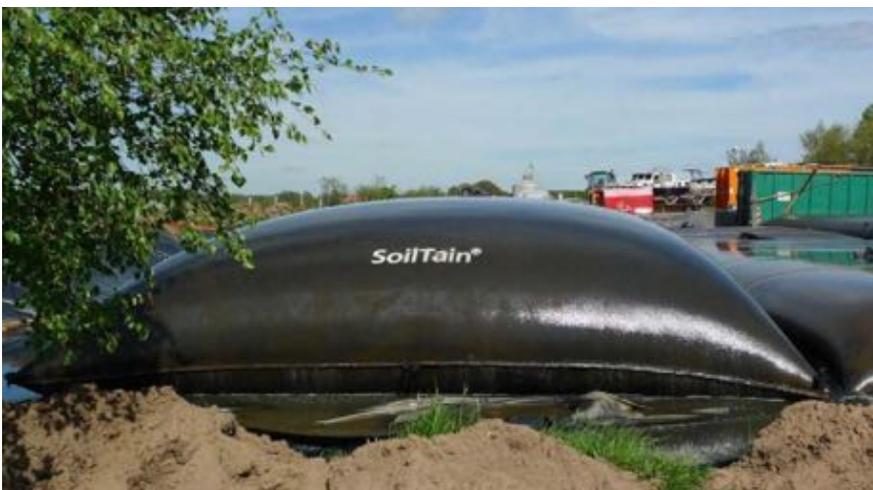
Abbildung 9.30: Geobags zur Stapelung und Entwässerung von Sedimenten

Bei dieser Methode werden die entnommenen Sedimente in Geobags (poröse, geotextile Schläuche; vgl. Abbildung 9.30) aufgenommen und entwässert. Die Entwässerung erfolgt durch Versickerung und Verdunstung, wobei zur Beschleunigung dieses Vorgangs der Suspension ein Flockungshilfsmittel zugegeben wird.

Die Aufstellung der Geobags erfordert ebenfalls geeignete Flächen, der Flächenbedarf ist aber geringer als derjenige für Spülpolder. Daher dürfte diese Art der Schlamm-entwässerung hier eher in Frage kommen.

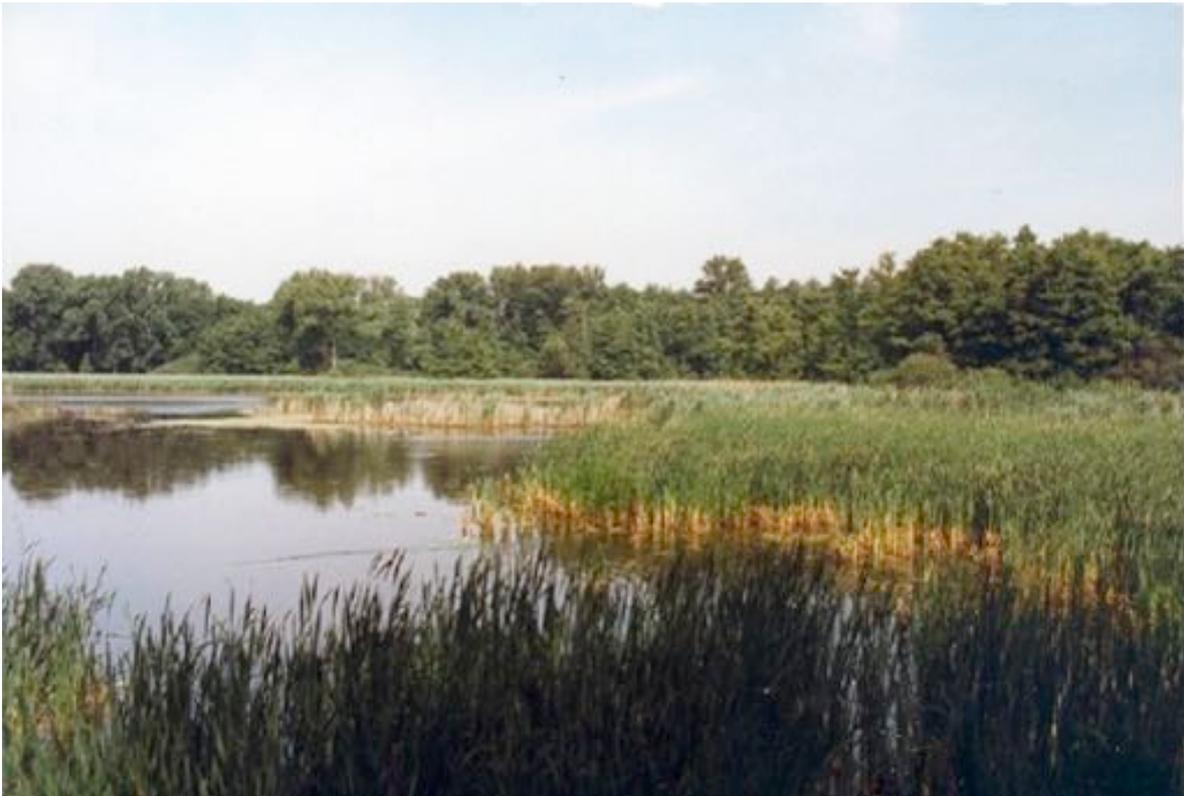
Abbildung 9.31: *Schilfflächen in einem Niedermoorbereich (Weingartner Moor bei Karlsruhe)*

Da die Sedimente im Brückweiher frei von Schadstoffen sind, kann das entnommene Material auch vor Ort abgelagert und für den Aufbau von Schilfflächen, wie z.B. in Abbildung 9.31 dargestellt, genutzt werden. Die entnommenen Sedimente könnten sowohl in abgetrennten Teilbereichen des Brückweihers als auch im direkt unterstromig gelegenen Möhlwoog eingebracht werden. Dadurch würden die Kosten für Transport und Deponierung der entnommenen Sedimente entfallen und könnten für Ausgestaltungsmaßnahmen z.B. im Möhlwoog genutzt werden.

Nach Ablagerung und Konsolidierung der Sedimente entwickeln sich in den teilverfüllten Bereichen Schilfflächen, die nur noch in den Wintermonaten periodisch überstaut werden. Damit der Abfluss des Erbach durch die in diesen Bereichen höhere Verdunstung nicht zu stark reduziert wird, sollte der Erbach im Hochsommer durch ein Seitengerinne um die Schilfflächen herum geführt werden.

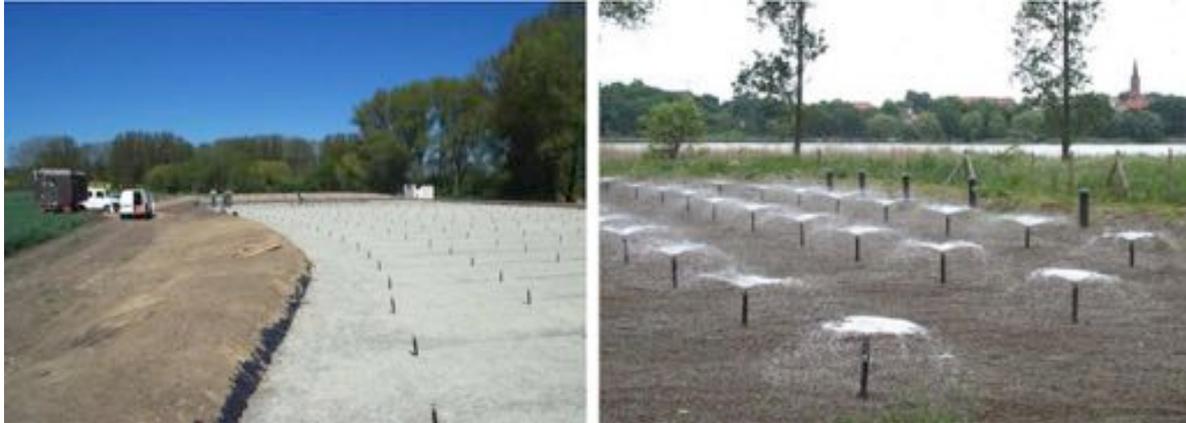
Abbildung 9.40: Phosphorelimination durch Bodenfilter – Neptun Polyplan (Bild Polyplan GmbH)

Das entnommene Wasser wird durch ein Verteilersystem über dem Bodenfilter verrieselt und anschließend in den Weiher zurückgeleitet (vgl. als Beispiel Abbildung 9.40). Die Phosphorelimination erfolgt primär durch Adsorption. Für eine 60-prozentige Verringerung der Phosphorbelastung eines Wasservolumens von 360.000 m³ innerhalb von 245 Tagen ist eine Bodenfilterfläche von ca. 1500 m² notwendig (Angaben Polyplan GmbH; Stand März 2020). Die Anlage beinhaltet einen zweistufigen Aufbau mit einer nachgeschalteten Eisenchlorid- oder Polyaluminiumchlorid-Fällung, die bei einem Rückgang der Phosphorzulaufrwerte auf 60 µg/l auf eine Adsorberfällung umgeschaltet wird. Beim Einsatz einer Eisen- oder Aluminiumfällung muss der Überschussschlamm entsorgt werden.

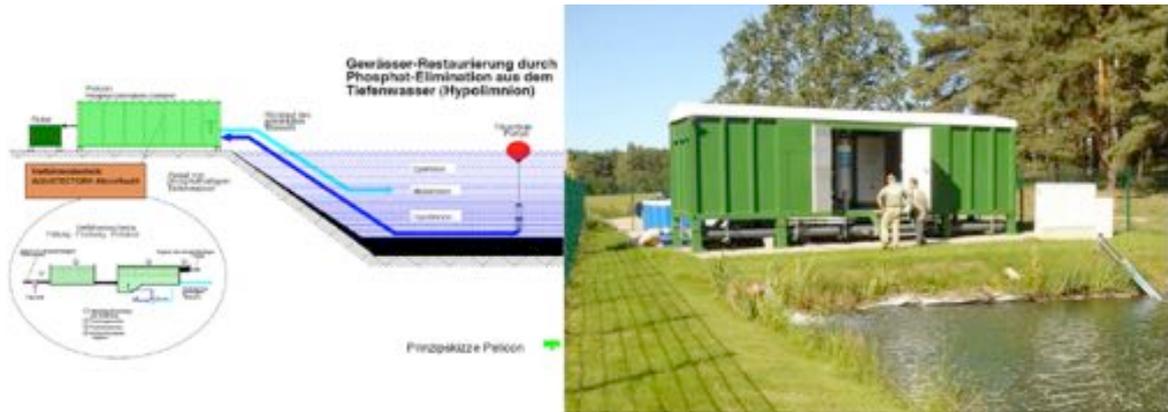
Abbildung 9.42: Externe Phosphateliminationsanlage

Vergleichbar dem Reinigungsverfahren in einem Bodenfilter wird beim Einsatz einer technischen Phosphateliminationsanlage (PEA) Wasser aus dem Weiher entnommen, sodann extern, hier in einem Container, aufbereitet und anschließend in den See zurückgeleitet (vgl. Abbildung 9.42). Dabei wird dem Wasser primär ortho-Phosphat und Phosphor entzogen. Außerdem wird ein Teil der Algenbiomasse herausgefiltert.

Als Fällungsmittel kommen in der Regel Aluminiumverbindungen (Polyaluminiumchlorid) zur Anwendung. Es kann aber auch, wenn Aluminium als Fällungsmittel nicht eingesetzt werden soll, eine taninhaltige Substanz zur Anwendung kommen. Der abgeschiedene Schlamm (Überschussschlamm) muss entsorgt werden, so dass entsprechende Entsorgungskosten anfallen.

Die technische Anlage zeichnet sich durch einen sehr geringen Flächenbedarf aus und kann praktisch überall eingesetzt werden. Für die Reinigung eines Wasservolumens von 360.000 m³ im Jahr ist bei siebenmonatiger Zuleitung nach Auskunft von enviplan Ingenieurgesellschaft mbH (Stand 2020) ein Kostenaufwand von ca. 600.000 € notwendig.
